# Prijedlog obnove paviljona Đuro Đaković

# PROJEKTNI ZADATAK

- **Zajednički diplomski rad** studenata Građevinskog fakulteta Sveučilišta u Zagrebu

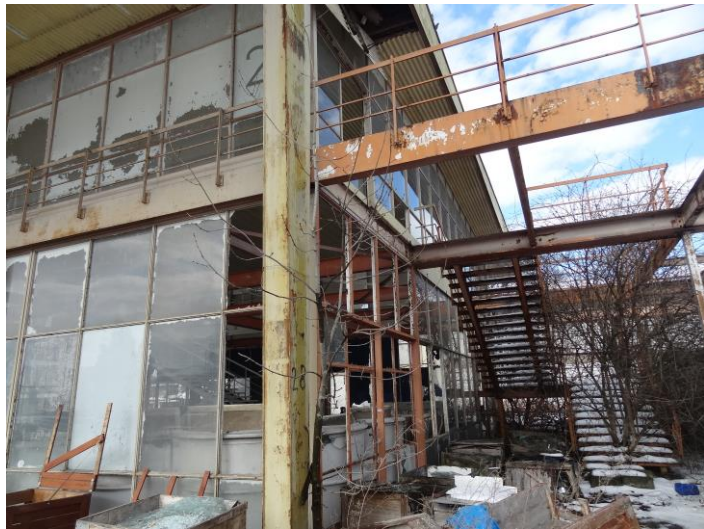
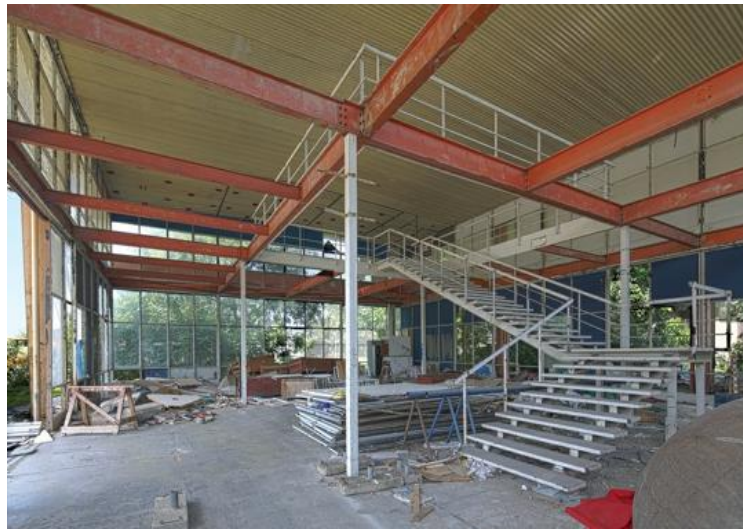
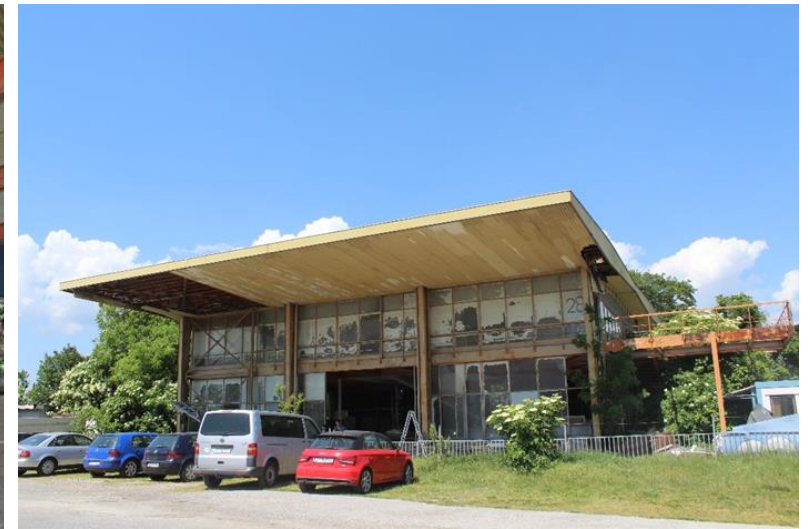
- Kod vizualnog pregleda konstrukcija je podijeljena na konstruktivne elemente: vanjski stupovi, unutarnji stupovi, međukatna konstrukcija, stubišta, te vanjska ovojnica zgrade (krov, fasada, pod). Vizualni pregled napravljen je prema normi DIN 1076, smjernice RI- EBW- Pruf 88.
- Razredba, određivanje i procjena korozivnosti atmosfere provedena je prema normi HRN EN ISO 9223:2012 - **kategorija okoliša C3** (srednja korozivnost)

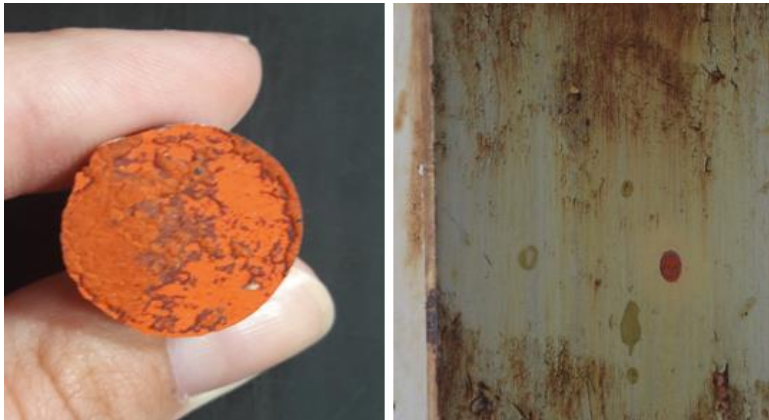
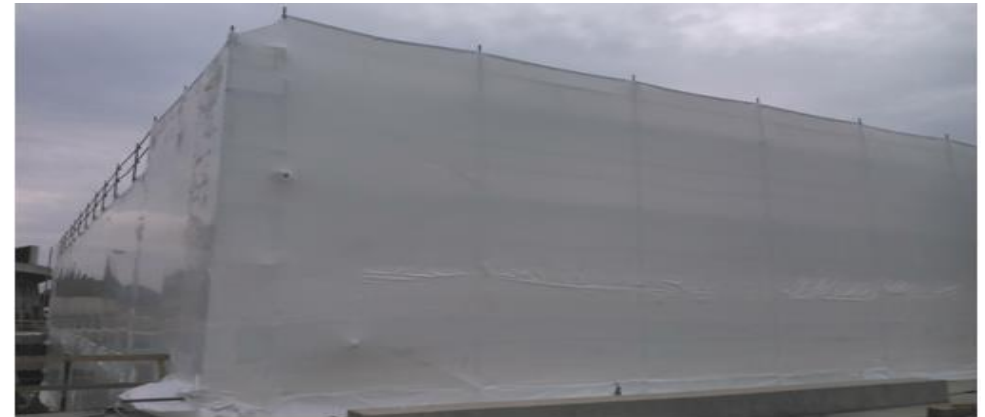
- Korištena antikoroziivna zaštita na bazi toksičnog pigmenta olovniog minija ( $\text{Pb}_3\text{O}_4$ )
- Potrebno zatvaranje konstrukcije termoskupljajućom folijom prilikom uklanjanja antikoroziivne zaštite
- Pjeskarenje čeličnih elemenata konstrukcije - Zahtijevani stupanj čistoće Sa 2 ½ (prema ISO 8501 )
